Analyse des dommages sur une batterie ZEBRA

Récemment, LiBaService 24 a été chargé d'éliminer une batterie d'une Fiat Panda Elektra. Le mandat comprenait un rapport technique sur la cause du dommage. L'assureur voulait savoir comment ce dommage avait pu se produire. Le véhicule aurait pris feu. AUTEF a procédé à l'analyse.

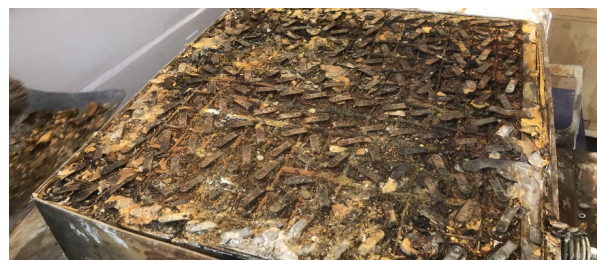
En raison du stockage dans le conteneur d'eau, l'ensemble de la batterie, et en particulier les tapis d'isolation, étaient complètement détrempés. Au niveau des cellules, une oxydation d'une ampleur incroyable est apparue.

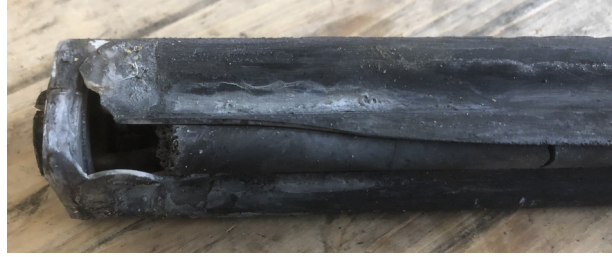
Nous avons examiné de plus près les cellules les plus endommagées. Il était frappant de constater que les boîtiers étaient fissurés. Il était également frappant de constater que le volume de l'électrode de sel était très petit. Pour certains éléments, il manquait parfois jusqu'à 40% du volume.

- La batterie froide est chauffée par le chargeur.
- Le refroidissement de la batterie ne fonctionne pas, ce qui entraîne une surchauffe de certaines cellules.
- La solution saline liquide commence alors à s'évaporer.
- En conséquence, certains boîtiers de cellules éclatent

Les cellules partiellement vidées indiquent que du sel a dû s'échapper en grande quantité, pendant une période prolongée. Le boîtier de la batterie ainsi que les boîtiers des cellules sont fabriqués en INOX. Cette solution a été spécialement choisie par le fabricant, car une solution saline liquide est hautement corrosive. En fonctionnement normal, ce choix de matériau est également très résistant à la corrosion.

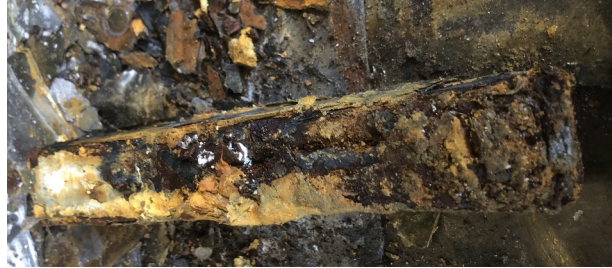
Certaines cellules ont en outre été décomposées à presque 100% par oxydation.

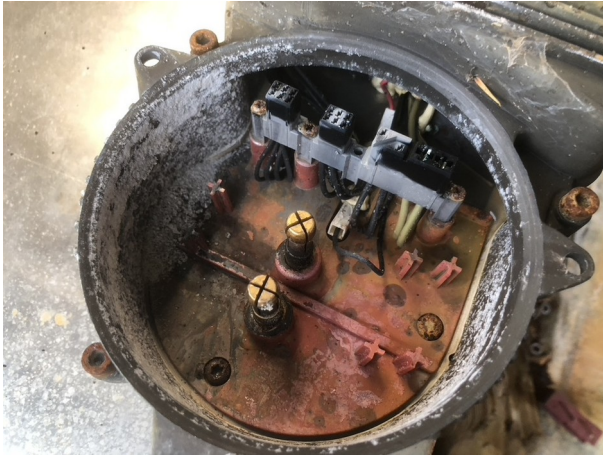
Fiche de raccordement oxydée pour les câbles haute tension, encore partiellement remplie d'eau.

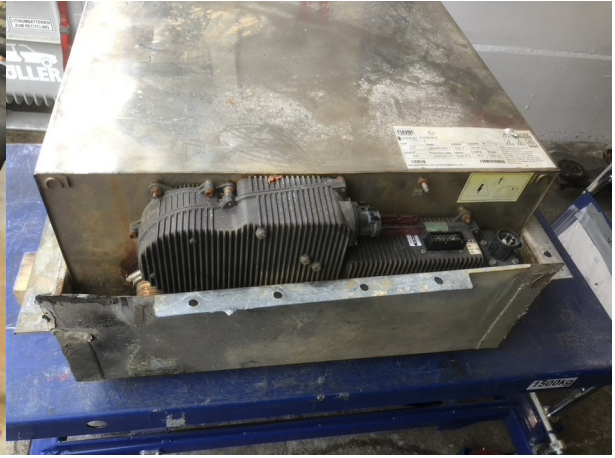
Bloc de batteries avec BMS. Les effets de l'oxydation sont déjà visibles.

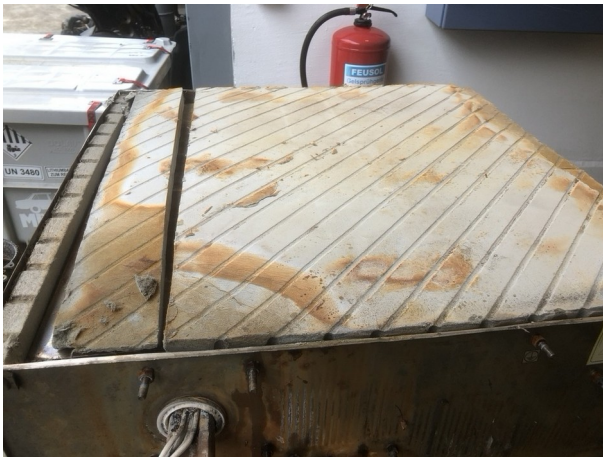
Tapis d'isolation complètement détrempé. Aucune trace de brûlure n'est visible.

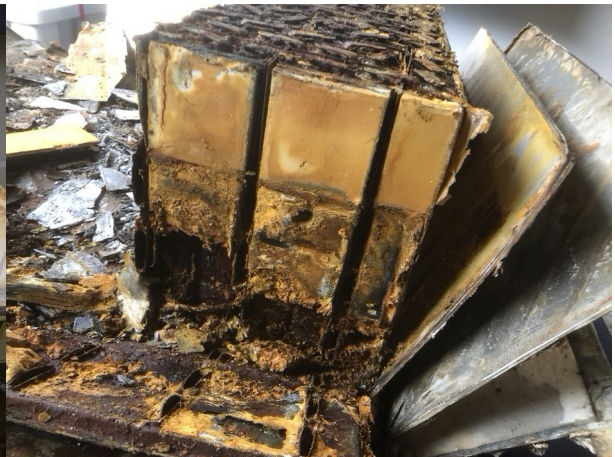
Le sel qui s'est échappé sous forme liquide, combiné à l'eau d'extinction et à l'inondation consécutive de la batterie, a entraîné la destruction complète des différentes cellules.
