## Schadenanalyse an einer ZEBRA-Batterie

**Vor kurzem erhielt LiBaService 24 den Auftrag, eine Batterie aus einem Fiat Panda Elektra zu entsorgen. Im Auftrag enthalten war ein technischer Rapport zur Schadensursache. Der Versicherer wollte wissen, wie es zu diesem Schaden kommen konnte. Angeblich war das Fahrzeug in Brand geraten. AUTEF hat die Analyse vorgenommen.**

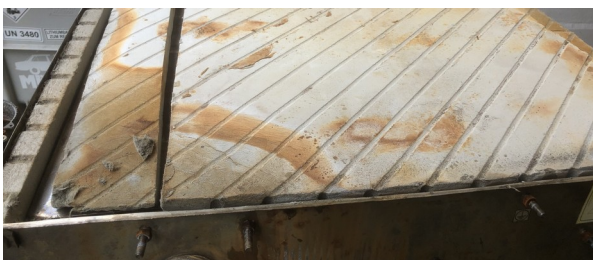
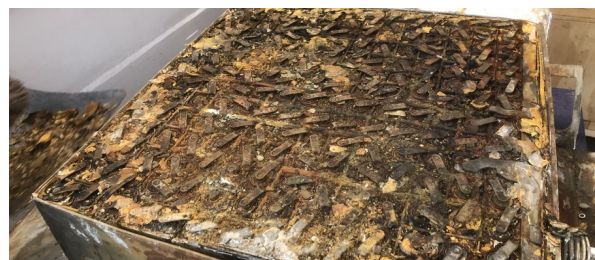
Durch die Lagerung im Wassercontainer war die gesamte Batterie und insbesondere die Isolationsmatten komplett durchnässt. Auf der Zellenebene kam eine Oxydation in unglaublichen Ausmass zum Vorschein.

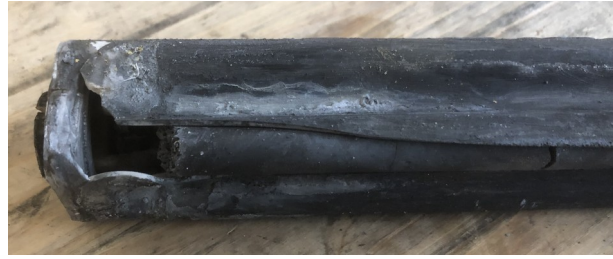
Die am meisten beschädigten Zellen haben wir genauer betrachtet. Auffallend war, dass die Gehäuse geborsten waren. Auffallend war auch, dass die aus Salz bestehende Elektrode vom Volumen her bei diesen Zellen sehr klein waren. Bei einzelnen Elementen fehlte zum Teil bis 40% des Volumens.

Die teilentleerten Zellen weisen darauf hin, dass Salz in grösseren Mengen, während einer längeren Zeit, ausgetreten sein muss. Das Batteriegehäuse wie auch die Zellengehäuse sind aus INOX gefertigt. Diese Lösung wurde vom Hersteller extra so gewählt, weil eine flüssige Salzlösung hoch korrosiv ist. Im normalen Betrieb ist diese Materialwahl auch sehr korrosionsresistent.

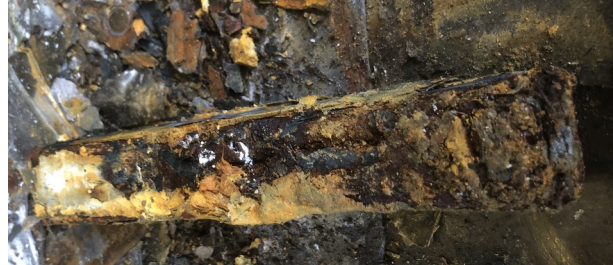
Einzelne Zellen wurden zudem durch Oxydation fast zu 100% zersetzt.

Das Löschen des vermeintlichen Brandes mit Löschwasser und /oder chemischen Löschmitteln und dem nachfolgenden Verwahren in einer mit Wasser gefüllten Mulde, lässt anhand der gemachten Bilder nur erahnen, welche Wirkung nun das Wasser zusammen mit dem Salz gehabt haben muss.

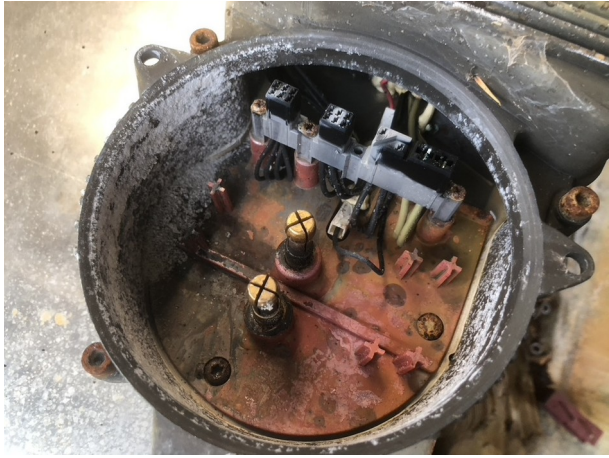
Oxydierter Anschlussstecker für die Hochvolt-Kabel, teilweise noch mit Wasser gefüllt.

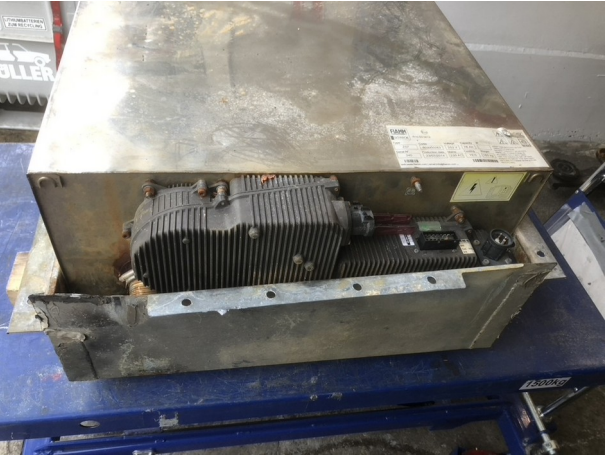
Batterieblock mit BMS. Bereits jetzt schon sichtbar sind Oxydationseinwirkungen.

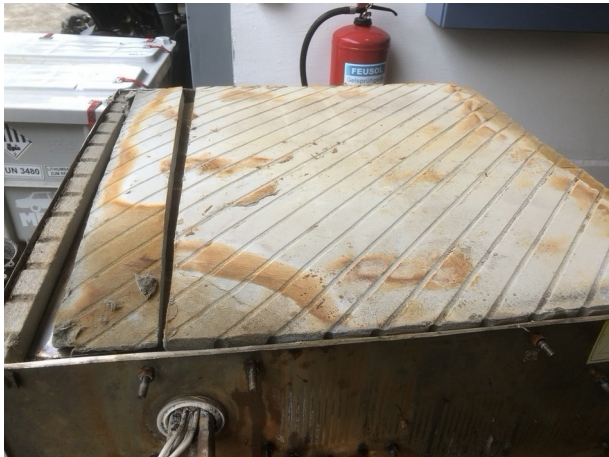
Komplett durchnässte Isolationsmatten. Brandspuren sind keine sichtbar.

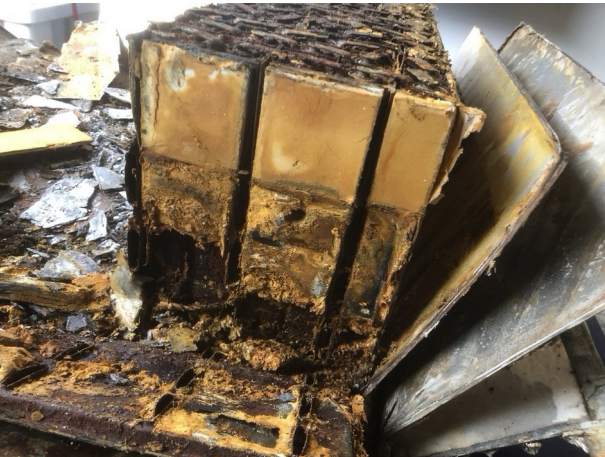
In flüssiger Form ausgetretenes Salz in Verbindung mit dem Löschwasser und nachfolgendem Fluten der Batterie bewirkte die komplette Zerstörung der einzelnen Zellen.
