## Schadenanalyse an einer ZEBRA-Batterie

**Vor kurzem erhielt LiBaService 24 den Auftrag, eine Batterie aus einem Fiat Panda Elektra zu entsorgen. Im Auftrag enthalten war ein technischer Rapport zur Schadensursache. Der Versicherer wollte wissen, wie es zu diesem Schaden kommen konnte. Angeblich war das Fahrzeug in Brand geraten. AUTEF hat die Analyse vorgenommen.**

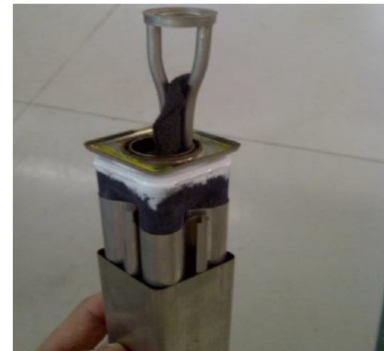
Eine ZEBRA-Batterie ist vom Typ Natrium-Nickelchlorid. Sie zeichnet sich dadurch aus, dass für ihre Herstellung weder toxische noch brennbare Materialien verwendet werden. Sie gehört in die Gruppe der Thermalbatterien weil sie für ein einwandfreies Funktionieren auf eine Temperatur von ca. 270°C und mehr angewiesen ist. Die Temperatur regelt sich nicht automatisch auf einem bestimmten Level ein. Deswegen verfügt sie über ein Kühlsystem, bestehend aus einem Kühlgebläse und einem Leitungssystem. Die Steuerung/Regelung wird vom Batteriemanagement übernommen.
